## Noordzijde opnieuw in de steigers

# Nieuwe restauratiefase van de Katharinakerk van start

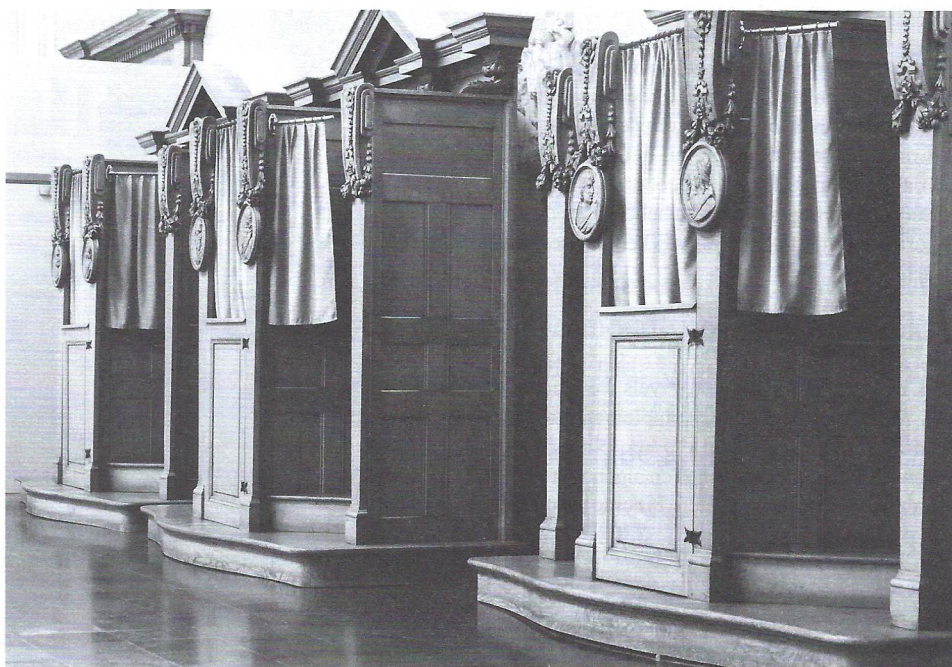
*De biechtstoelen veiligheidshalve naar de zuidkant*

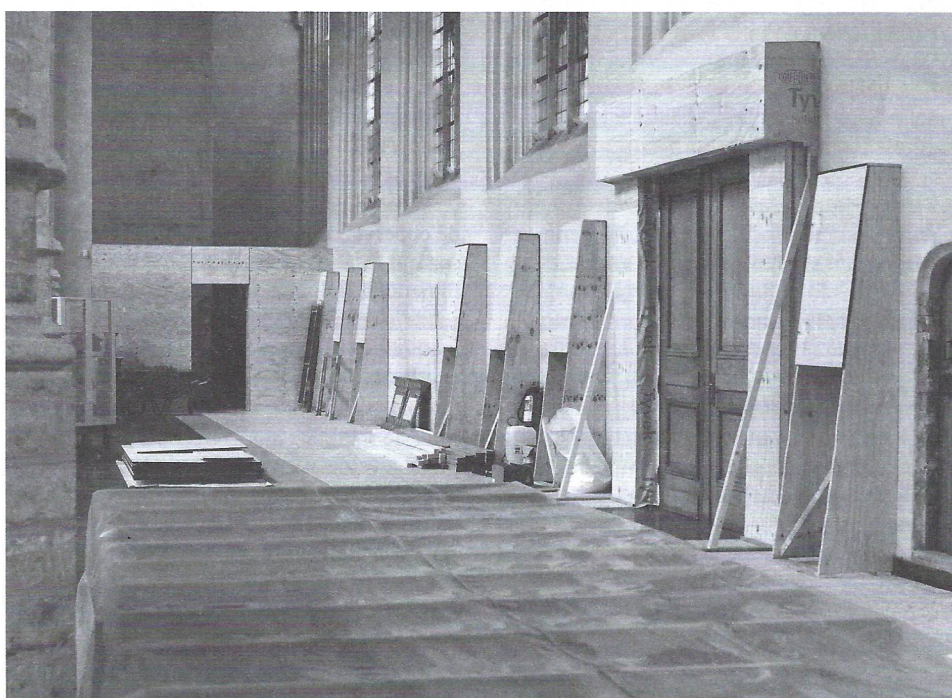
*De kruisweg ingekast*

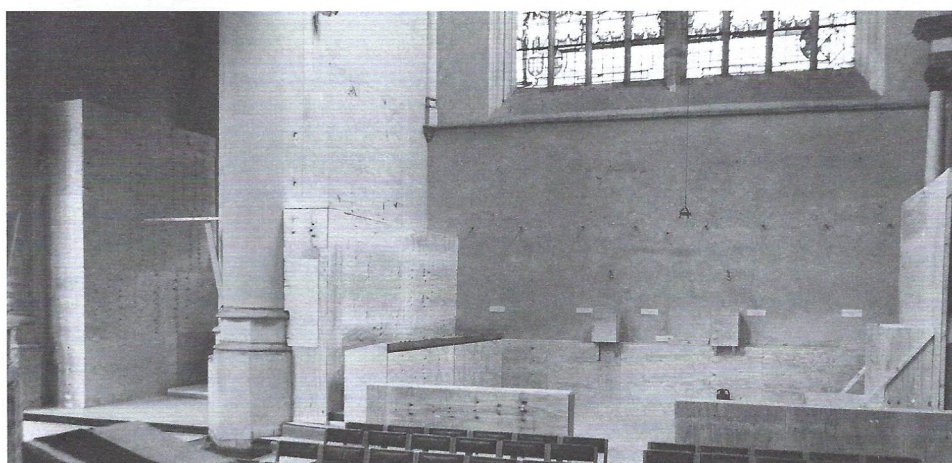
*De altaren ingekast. Schilderijen en andere waardevolle interieurvoorwerpen veilig opgeborgen.*

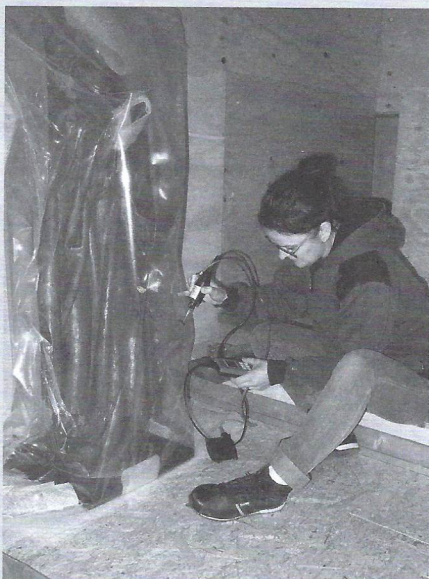
Zoals geschreven in de alinea 'Vorbereidende werken' behoort het opbergen van de waardevolle interieurstukken tot een opdracht vervat in perceel 1 van fase 1. Hierbij kwam aan het licht dat het houten kruis en de 2 flankerende engelen (in de noordelijke dwarsbeuk) en het blazoen van Salm-Salm (in de noordelijke zijkapel) aangetast zijn door houtworm.

Vermits deze liefvallige houtboorders om te paren uitvliegen in het voorjaar/zomer diende om verdere schade te voorkomen onmiddellijk te worden overgegaan tot een anoxiebehandeling. Dat wil zeggen dat men de beelden verpakt in luchtdichte zakken waarin de luchtconcentratie door absorbers wordt vermindert, zodat de wormen afsterven door zuurstofgebrek. Deze behandeling duurt een maand, welkijks wordt het zuurstofgehalte gemeten. (nad)

An Breyne van de firma Patrimoon meet het zuurstofgehalte in de luchtdichte verpakking van een houten engelenbeeld.

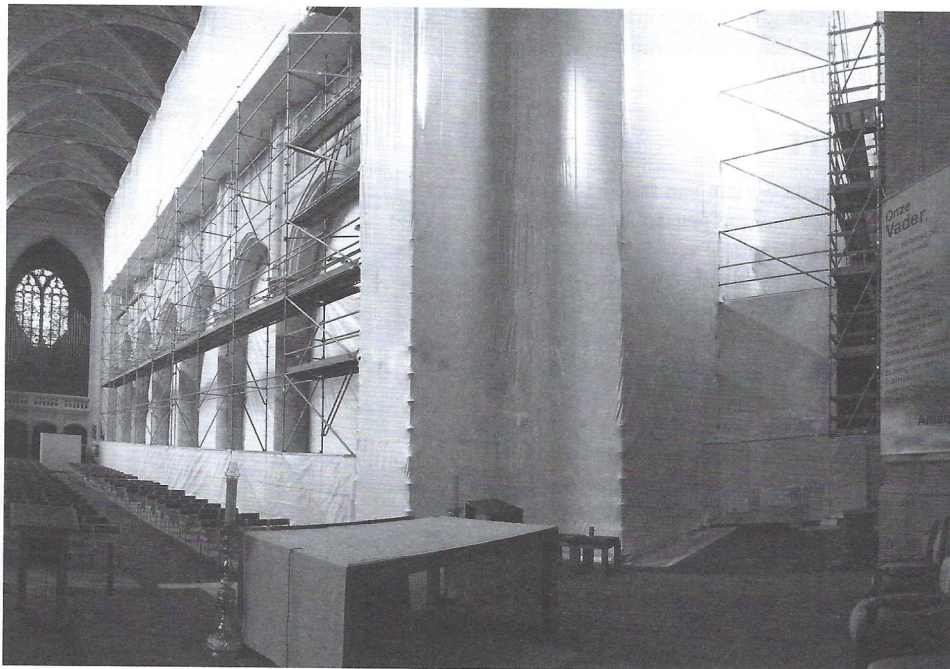
De binnenstelling, raamdichtingen en stofschermen.
